# 庆安县双建建筑石材厂 矿山生态修复方案

编制单位：黑龙江图强信息科技有限公司

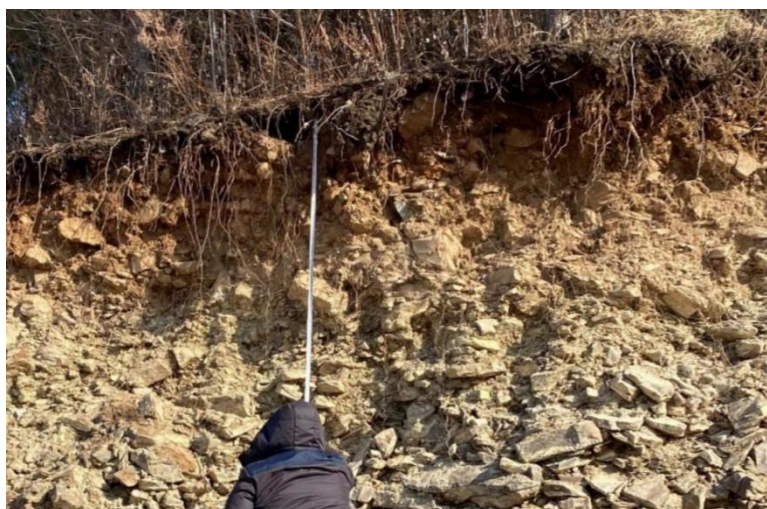
图 2-2 修复区土壤剖面图

根据黑龙江省土壤分布图同时结合现场采样，在修复区所在露天采场原始地貌处选取剖面。根据这些有代表性的剖面判定该区土壤为暗棕壤，有效土层约为 50cm，暗棕壤具有良好的土壤物理性状，土质疏松、保水保肥能力较强。由于其有机质含量高，土壤肥沃，水分充足，仅次于黑土地肥沃土壤，该区土壤剖面见图 2-2。

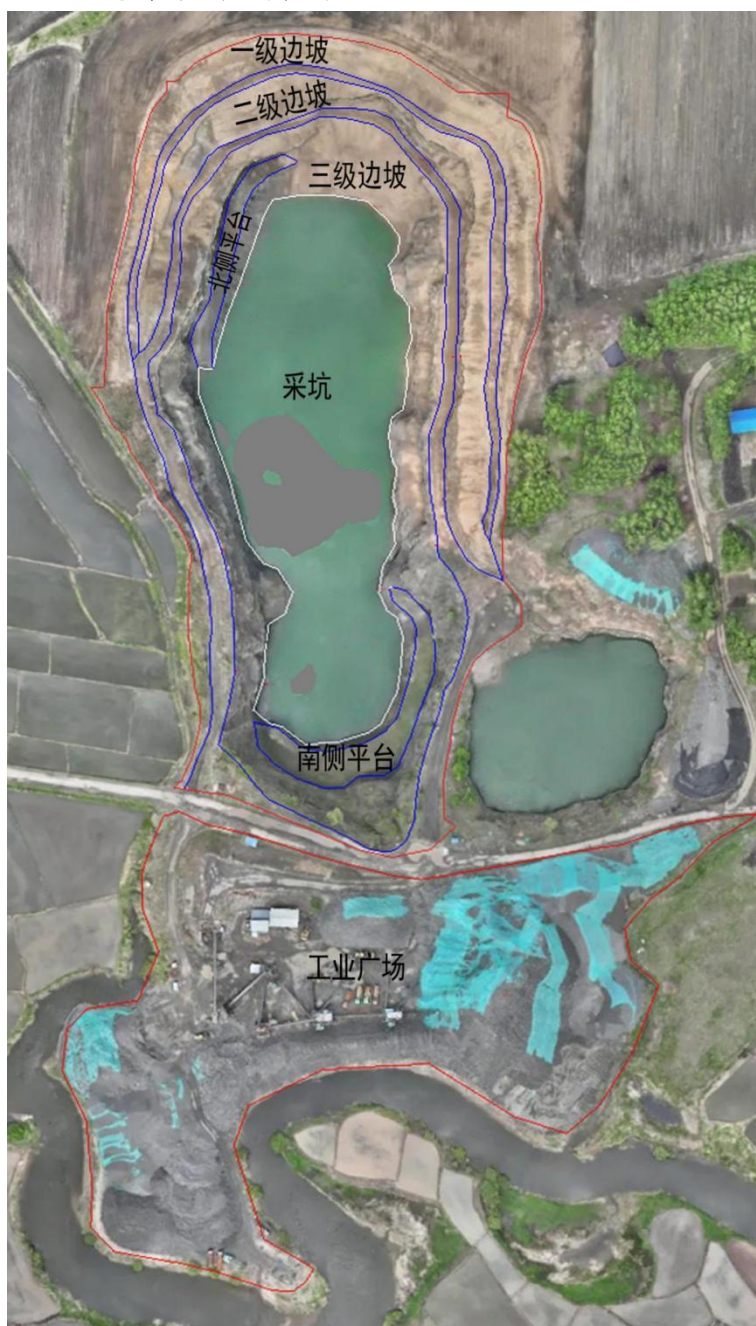
照片 3-1 修复区现状

由于矿山的开采，采区现状均为基岩大面积裸露区，仅在矿区局部台阶顶部自然恢复有草地，其他区域零分布有植被。地形地貌景观、生态景观破坏严重。

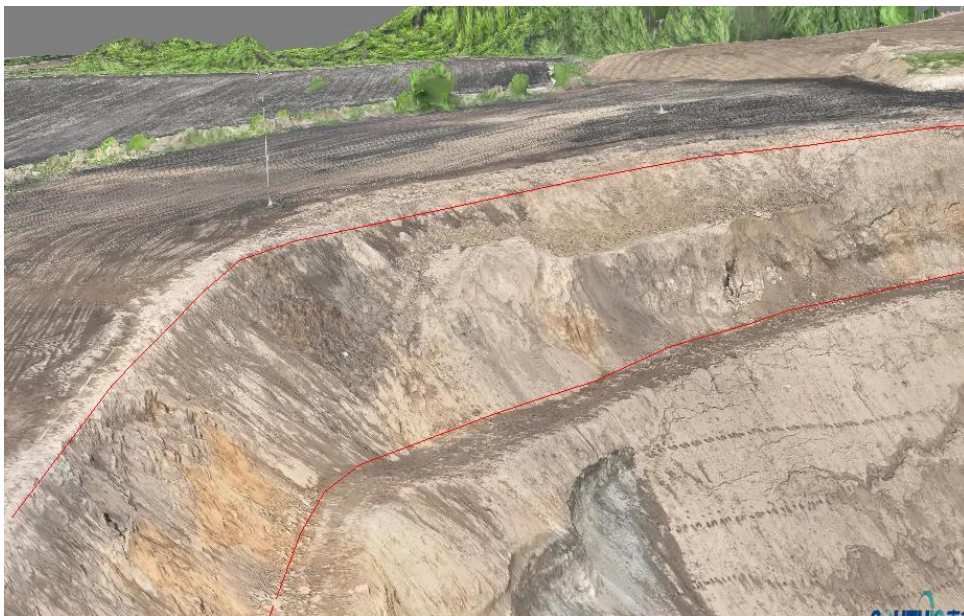
照片 3-2 一级边坡

一级边坡（顶部边坡）高度 10m 左右，主要由上荒山组粉砂质黏土组成，地层结构整体较为稳定，边坡坡度  $40^{\circ}$  左右，雨水作用下可能发生水土侵蚀。见照片 3-2，照片中红线框定的范围为一级边坡，边坡整体角度相对较平缓。

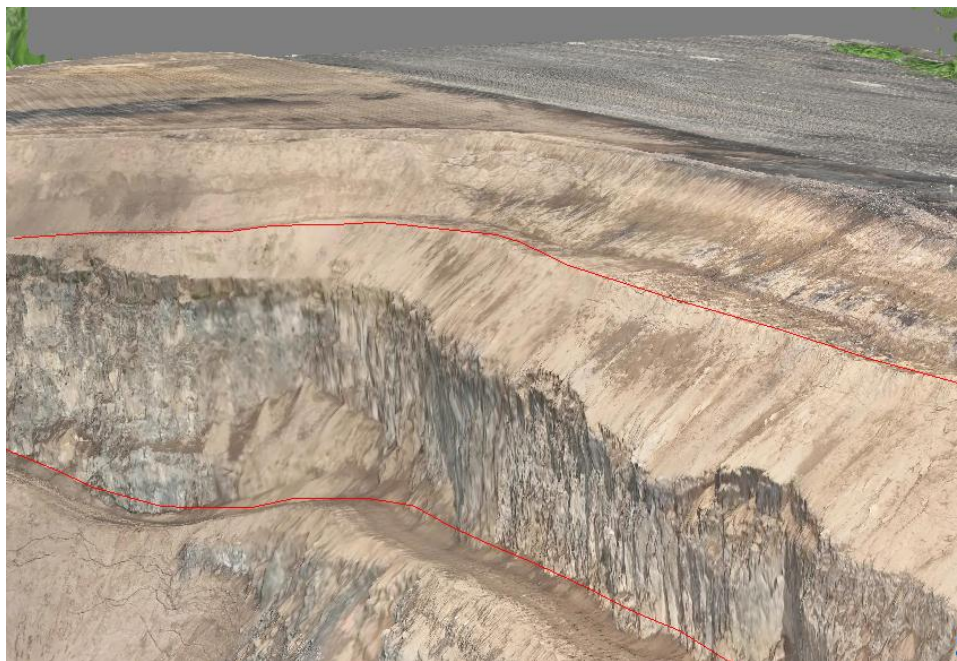
照片 3-3 二级边坡

二级边坡高度 25-30m，上部边坡由上荒山组粉砂质黏土局部为中砂构成，边坡坡角一般也在  $40^{\circ}$  左右，高度一般 5-10m，整体也较为稳定，性质与一级边坡类似。边坡下部 20m 左右高差部分坡体由泥岩组成，边坡坡度一般  $65^{\circ}$  以上，局部近于直立，见

照片 3-3，红线框定部分为该级边坡。下部边坡整体较为稳定，但存在少量小型不稳定岩体，可能发生崩落。

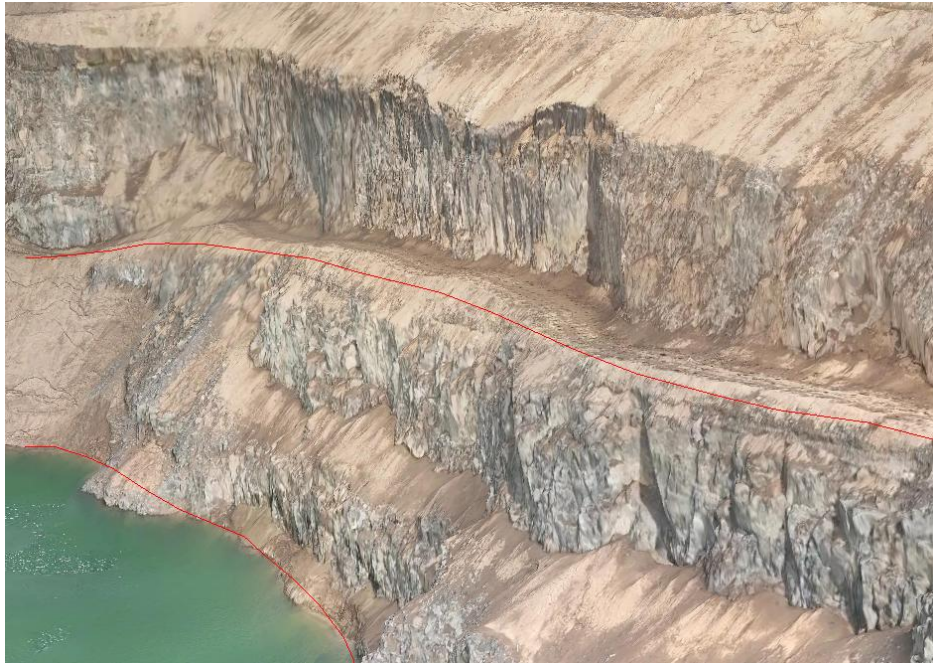
照片 3-4 三级边坡

三级边坡高度 25-30m，北侧高差 30-40m，南侧高差可达 50m，北东侧边坡相对平缓坡度  $50-55^{\circ}$ ，南西侧坡度较大一般坡度  $70-80^{\circ}$ ，见照片 3-4，红线框定部分为该级边坡。坡体基本由辉绿岩组成，岩体结构整体稳定，表面局部存在松动碎裂小岩体，在人为或降雨等诱因下可能发生倾倒、崩落等（照片 3-5）。

现状条件下，采场边坡整体较为稳定，仅在边坡中下部的局部地段存在少量不稳定岩体，并且规模很小，在一定诱因下可能发生滚落、倾倒等小型崩塌，其规模小、发生的可能性中等、危害程度低。

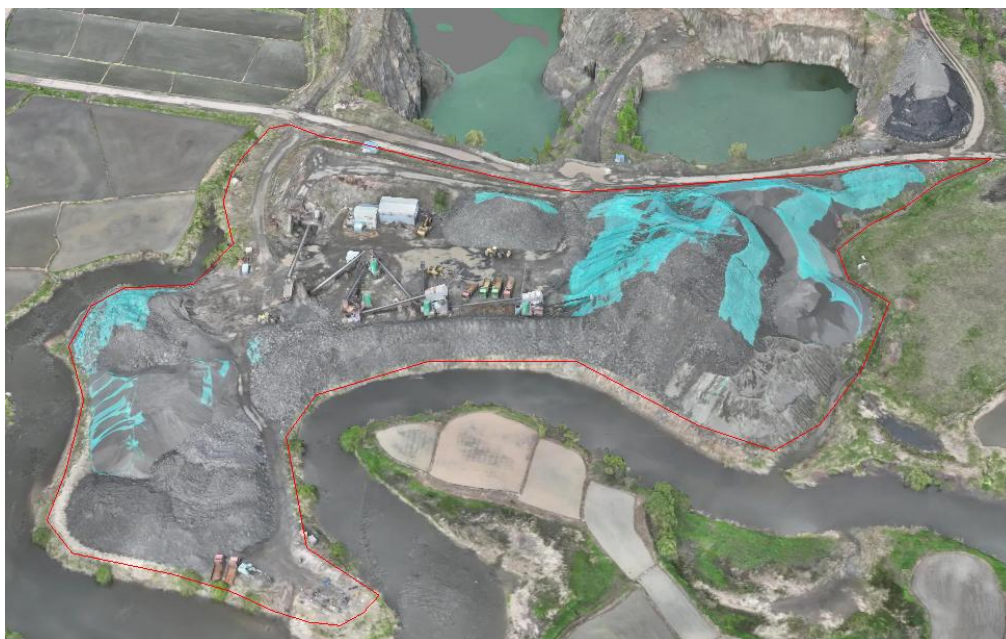
照片 3-5 工业广场现状

工业广场区域，目前被大量开采的矿石、工矿设备及临时设施压占，也对土地资源及地形地貌景观影响严重，损毁面积 3.3796hm<sup>2</sup>，压占年限超过 5 年，损毁程度严重。

见照片 3-5，照片中红线圈定范围为工业广场，现状土地资源及地形地貌景观损毁严重。

工业广场面积  $3.3796\text{hm}^2$ ，原地形较为平坦，广场料堆、建筑物等拆除清理后，进行平整，实际平整面积为去除保留的公路及沟渠面积为  $3.3423\text{hm}^2$ ，平整厚度  $0.1\text{m}$ ，平整量为  $3.3423\text{hm}^2 \times 0.1\text{m} = 3342.30\text{m}^3$ 。

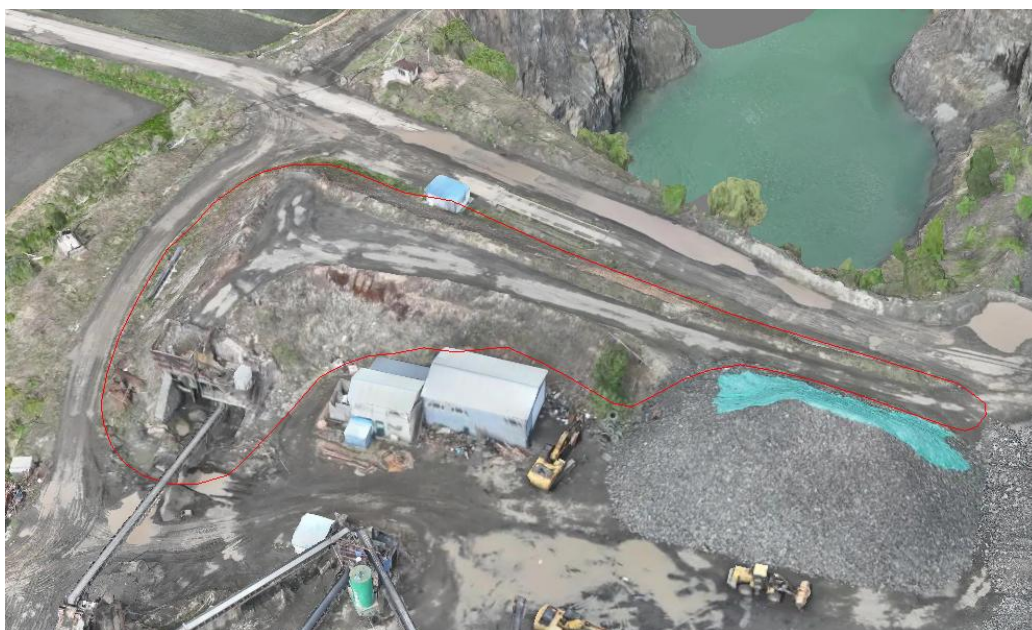
图 5-1 工业广场投料平台

其他区域存在用于矿石加工的投料筑起的平台需要清理平整，平台顶部标高 190.4m，底部标高 182.0m，面积  $0.2812\text{hm}^2$ ，清理量采用方格网进行计算，确定总挖方量为  $10358.74\text{m}^3$ ，总填方量为  $3.77\text{m}^3$ 。

挖方清运量： $10358.74\text{m}^3 - 3.77\text{m}^3 = 10355.01\text{m}^3$ 。

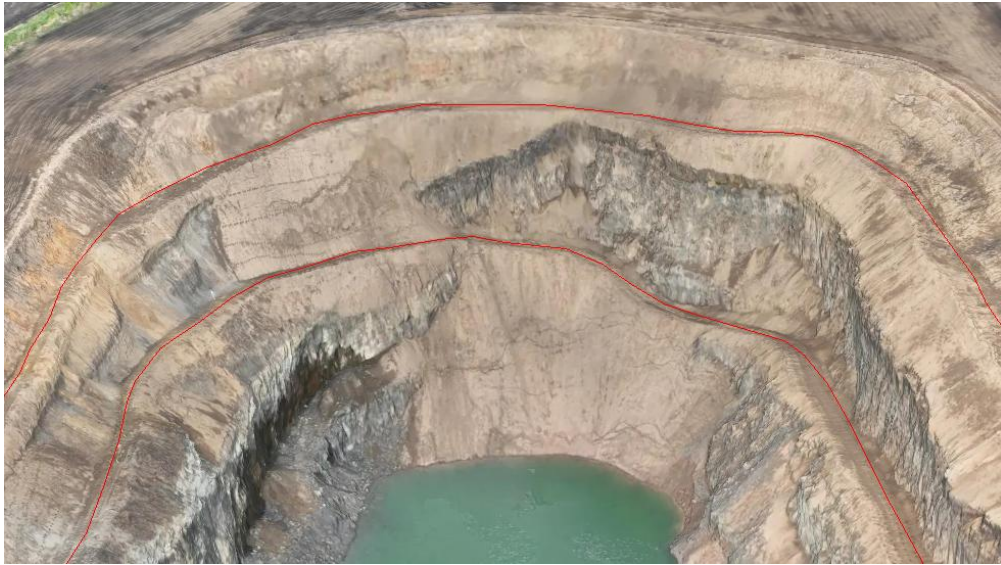
图 5-2 I、II 级平台

露天采场 I、II 级平台进行平整，为植被恢复提供必要条件，平整厚度  $0.1\text{m}$ ，平整面积  $0.8451\text{hm}^2$ ，平整量为  $0.8451\text{hm}^2 \times 0.1\text{m} = 845.10\text{m}^3$ 。见图 5-2，I、II 级平台在图中用红线标注。

工业广场恢复乔木林地面积  $1.5416\text{hm}^2$ ，栽植樟子松，造林密度为行距  $2\text{m}$ ，株距  $2\text{m}$ ，穴栽方式，需樟子松  $1.5416\text{hm}^2 \div 4 = 3854$  株；I、II 级平台恢复为乔木林地，平台面积  $0.8451\text{hm}^2$ ，栽植樟子松，造林密度为行距  $2\text{m}$ ，株距  $2\text{m}$ ，穴栽方式，需樟子松  $0.8451\text{hm}^2 \div 4 = 2113$  株；合计需樟子松  $3854 + 2113 = 5967$  株。

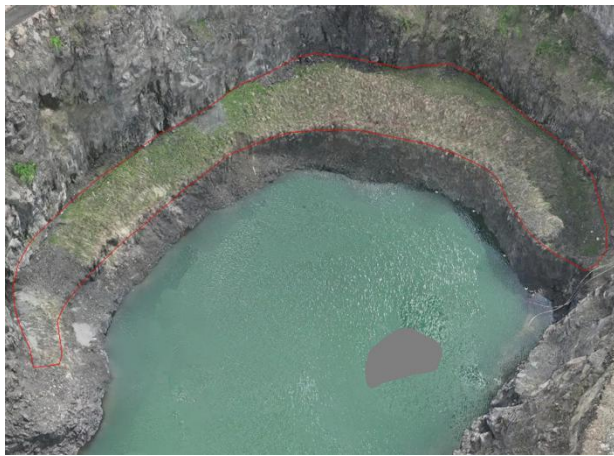
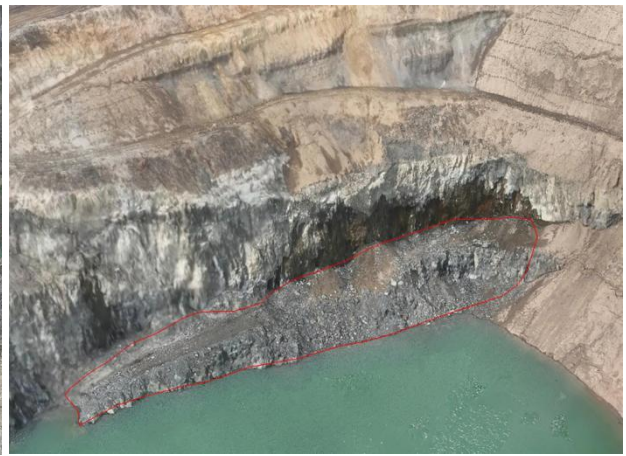
III 级平台位于露天采区边坡下部，南北两侧均有分布，不连续。由于上部松散土体的掩埋及采坑底部被水体覆盖，现状条件下很难进行人工或机械清理，不进行专门的平整，仅进行覆土后恢复为草地(图 5-3，图 5-4)。

**III 级平台：**在各修复方向上均不适宜，主要受地表物质组成、土壤质地和排水条件影响，其中地表物质组成、土壤质地这两个因子可以通过客土进行解决，但该平台标高在 132-147m，根据调查现状，具采区仅几十米的东侧水体，表面标高在 160m 左右，西侧福宝源矿区采坑形成的稳定水体，其标高也在 160m 左右。目前修复区的采场坑底水体表面标高为 130m 左右，该采坑位于以上叙述的两处水体中间，且距离很近，可以预测该区坑底水体会随着地下水的侧向补给不断升高，最终淹没 III 级平台。目前 III 级平台没有被淹没的主要原因是矿区刚刚停采，由于矿区基岩裂隙水径流缓慢，水位尚未抬升到稳定高度。

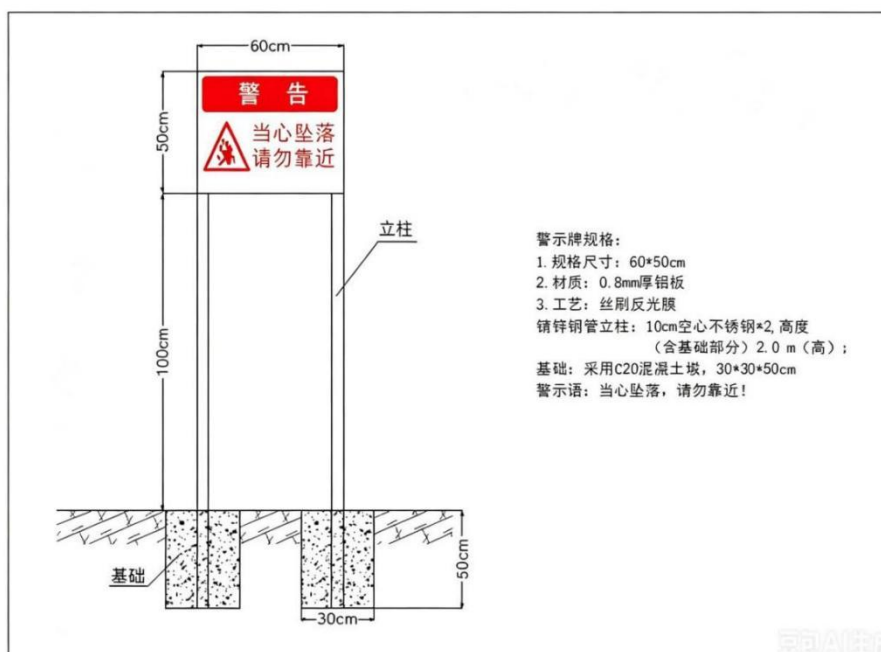
图 5-6 警示牌大样图

为防止行人、车辆误入陡崖发生危险,提醒陡坡处存在安全隐患,在边坡坡顶醒目位置共设置警示牌 6 个,警示标志的设置应符合《安全标志及其适用导则》(GB2894)要求,警示牌立柱规格:地面柱高 1.5m,地下 0.5m,材质:10cm 空心不锈钢单柱;基座规格:地下长 0.3m×宽 0.3m×厚 0.5m 混凝土结构;警示板规格:长 0.6m×宽 0.5m,材质:边缘采用铝合金,表面采用塑铝板,见图 5-6。

土方开挖及混凝土体积=0.3m×0.3m×0.5m×2×6=0.54m<sup>3</sup>。
