# 庆安县福宝源采石场 矿山生态修复方案

庆安县福宝源采石场

二〇二六年七月

编制单位：黑龙江图强信息科技有限公司

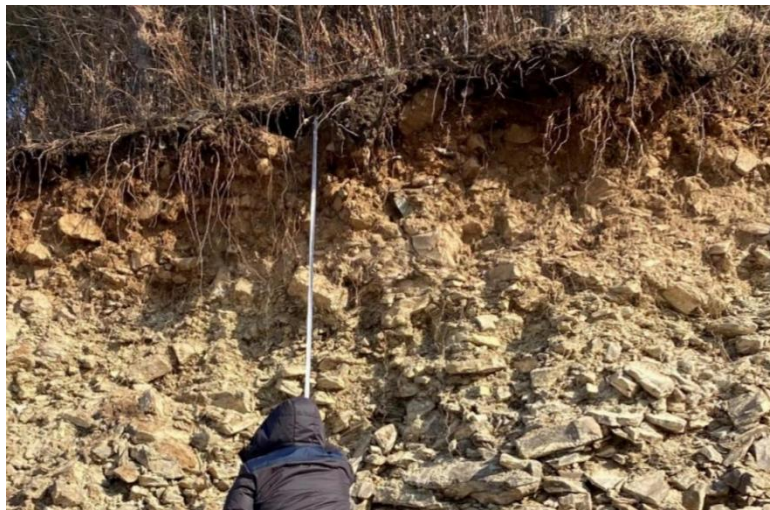
图 2-2 项目区土壤剖面图

根据黑龙江省土壤分布图同时结合现场采样，在修复区所在露天采场原始地貌处选取剖面。根据这些有代表性的剖面判定该区土壤为暗棕壤，有效土层约为 50cm，暗棕壤具有良好的土壤物理性状，土质疏松、保水保肥能力较强。由于其有机质含量高，土壤肥沃，水分充足，仅次于黑土地肥沃土壤，该区土壤剖面见图 2-2。

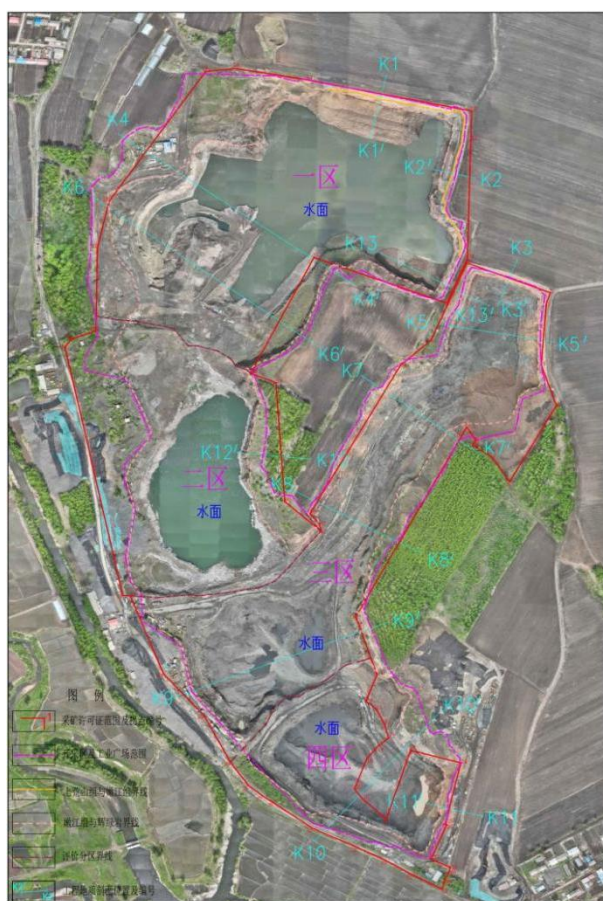
图 3-1 各采区分布图

露天采场从北至南分分布有四个采区，一采区位于采场最北部，四采区位于采场最南部（图 3-1）。

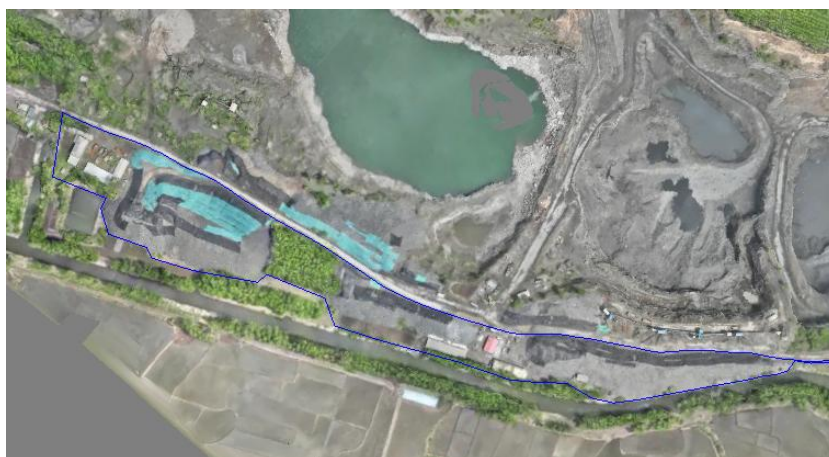
图 3-2 工业广场影像图

工业广场位于项目区西南侧，面积 4.1335hm<sup>2</sup>，广场影像见图 3-2。

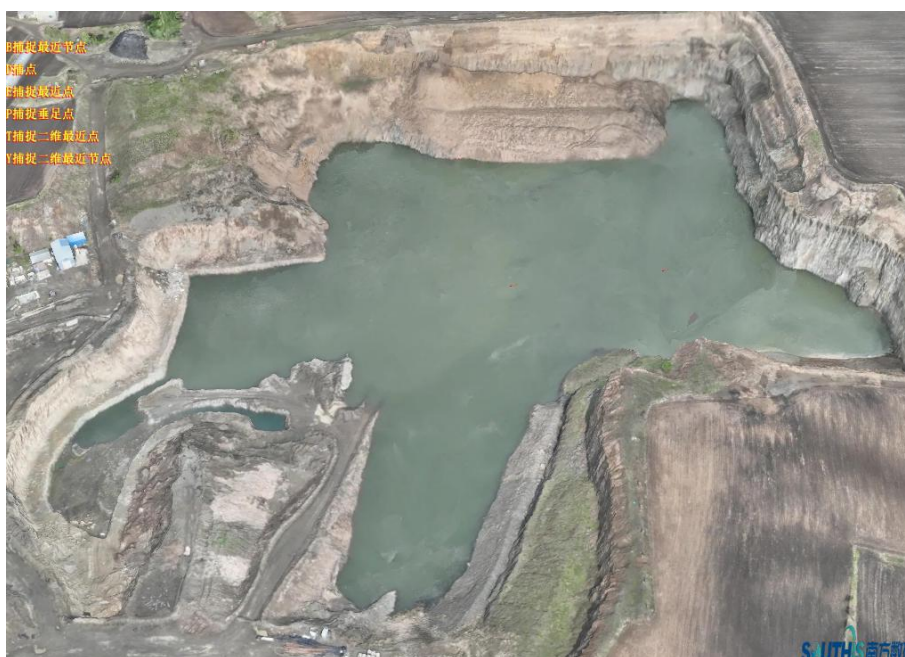
图 3-3 一采区无人机三维模型

一采区,采坑底部现状为坑塘水面,调查时水面标高约 160.9m,坑塘底部最低标高 147m 左右,因此最大水深约 13m,水体整体稍显浑浊,根据矿山生产工艺,生产过程中不直接产生废水,对水体基本没有污染,水体面积约 6.2840hm<sup>2</sup>。西部边坡长度 430m,高度至采坑水面 33-39m,坡度 22° -36° ,距南乡村道路 65m-176m;北部边坡长度 410m,高度至采坑水面 39-50m,坡度 15° -70° ,采场北 12m 为耕地;东部边坡长度 500m,高度至采坑水面 50-62m,坡度 35° -70° ,采场东 5-15 米为耕地;南部边坡长 220m 为一、二区隔离矿柱,宽度 13-58m,高度 12-21m,坡度较缓(图 3-3)。

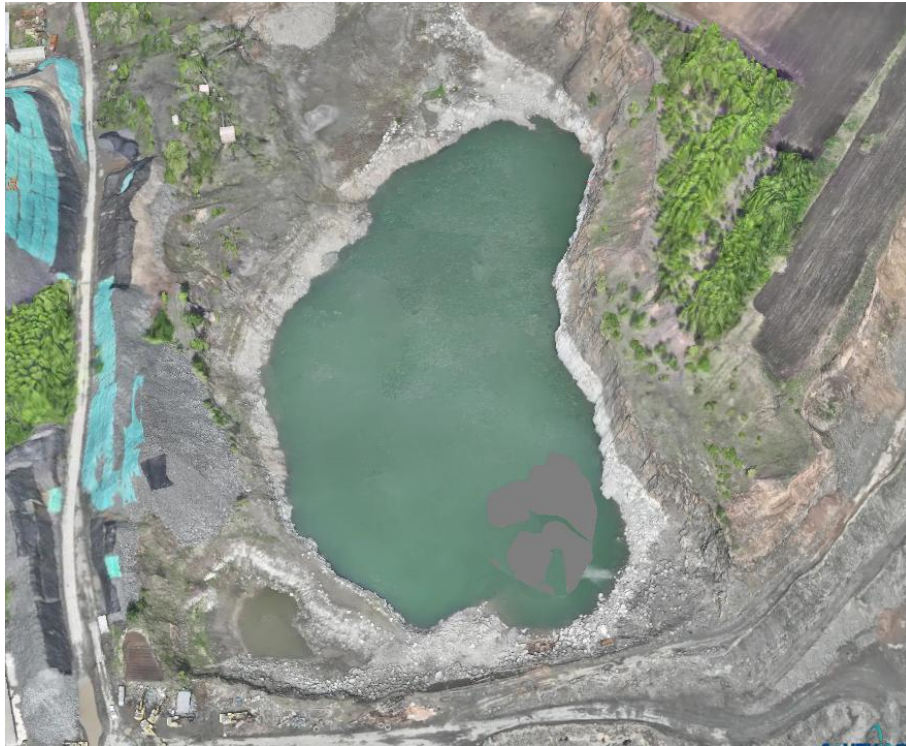
图 3-4 二采区无人机三维模型

二采区，采区底部大面积被水体覆盖，水体面积约  $2.8848\text{hm}^2$ ，调查时测得水面标高约  $162.6\text{m}$ ，水深约  $10\text{m}$ ，水体稍显浑浊，根据矿山生产工艺，生产过程中不直接产生废水，对水体基本没有污染。西  $12\text{-}25\text{m}$  为乡村道路，边坡长度  $430\text{m}$ ，坡度  $12^\circ\text{-}33^\circ$ 。东部边坡长  $290\text{m}$ ，宽度  $9\text{-}30\text{m}$ ，高度  $45\text{-}55\text{m}$ ，坡度  $66^\circ\text{-}71^\circ$ ；东  $3\text{-}20$  米为耕地、林地。南部边坡长  $270\text{m}$ ，为二、三区隔离矿柱，宽度  $9\text{-}30\text{m}$ ，高度  $10\text{-}35\text{m}$ ，坡度较缓（图 3-4）。

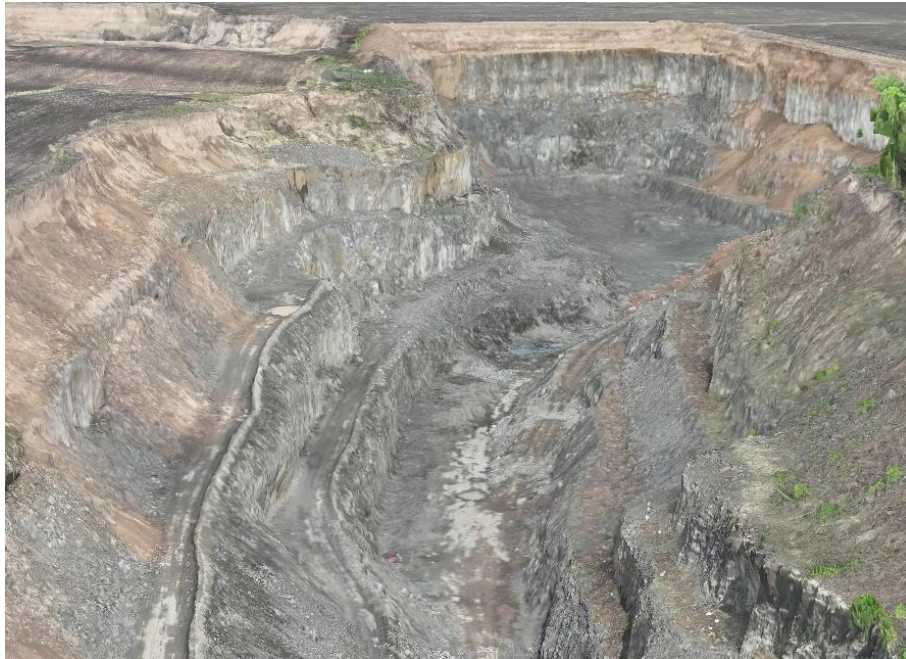
图 3-5 三采区无人机三维模型（近景）

三采区，呈北东—南西向狭长、条带状展布。西 25-56m 为乡村道路，边坡长度 256m，高度至水面 54m-60m，坡度  $16^{\circ}$  - $63^{\circ}$ ；西北边坡长 730m，高度 55-70m，坡度  $32^{\circ}$  - $66^{\circ}$ ，西北部分边坡距耕地 5-18m；东北，东南边坡长 770 米，高度 58-71m，坡度  $45^{\circ}$  - $67^{\circ}$ ，边坡距耕地 8-22m。东南边坡 270m，为三采区、四采区隔离矿柱，宽度 10-15m。高度 25-52m，坡度  $23^{\circ}$  - $52^{\circ}$ （图 3-5）。

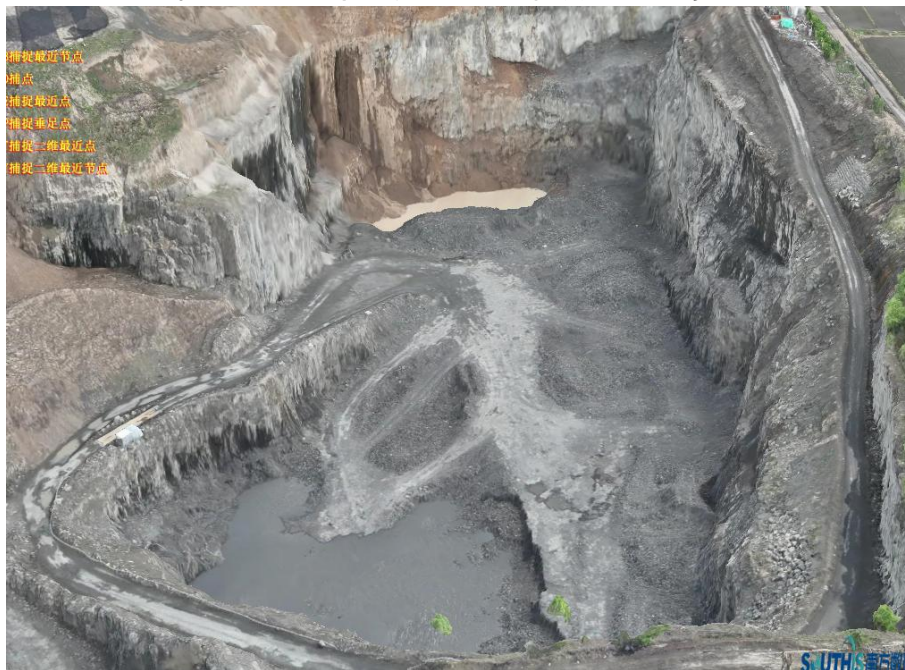
图 3-6 四采区无人机三维模型

四采区，南、西南 3-25m 为乡村道路。边坡长 330m，高度 63—66m，坡度  $56^{\circ}$  — $62^{\circ}$ 。东北、东南边坡长 320m，高度 68-74m，坡度  $56^{\circ}$  — $73^{\circ}$ （图 3-6）。

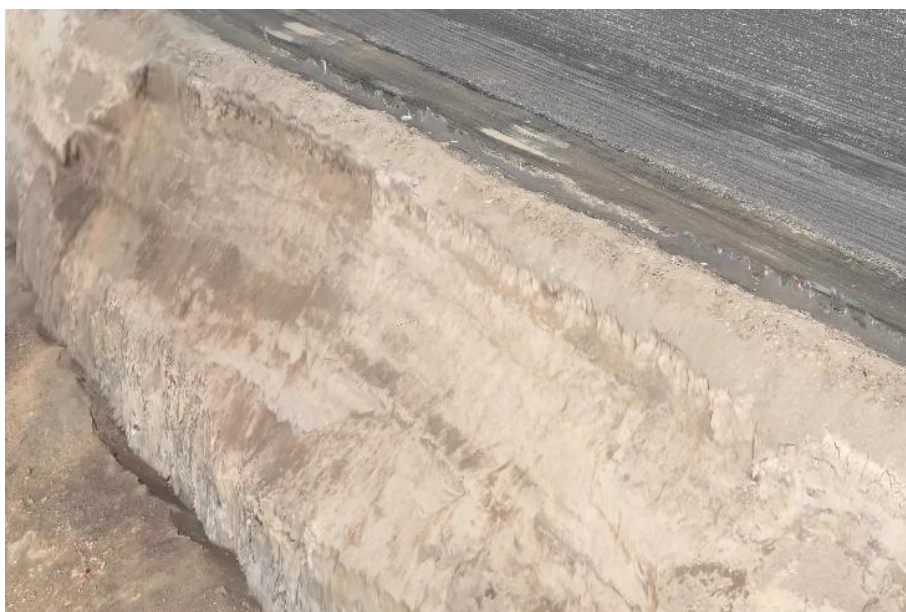
图 3-7 一采区北部顶部欠稳定粉质黏土边坡

一采区边坡顶部一般为高差 10m 左右粉砂质黏土，边坡坡度相对较缓，一般 40-50°，稳定性较好，局部坡度 50-70°，暴雨工况下处于欠稳定状态（图 3-7）。

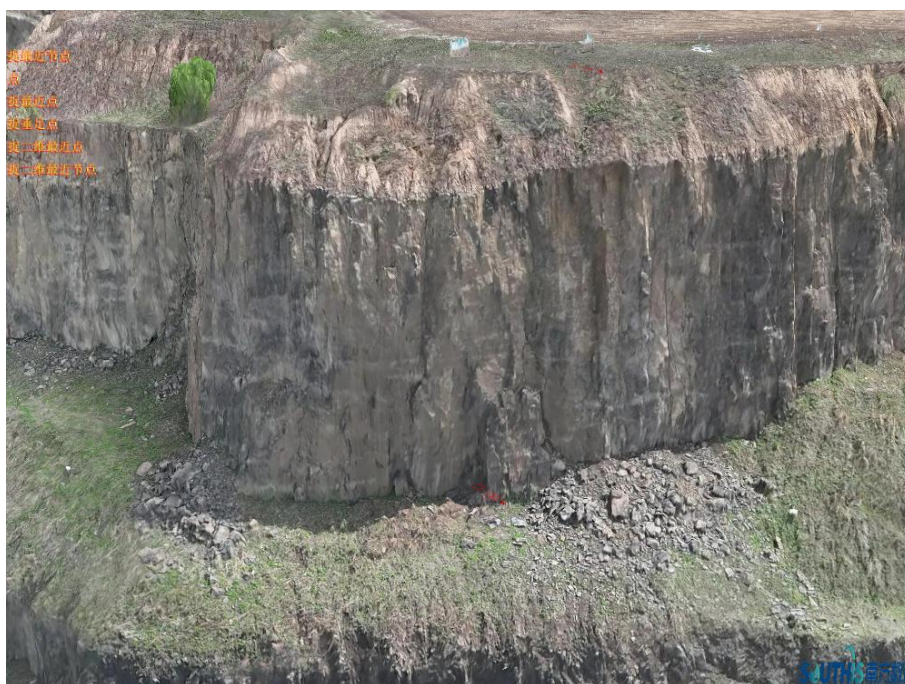
图 3-8 一采区高陡边坡及底部倒石堆

下部边坡高度 20-50m。坡体整体较为稳定，存在少量危岩体，存在崩落危险，部分区域底部可见倒石碓。大部分边坡底部直接伸入采坑水体，没有威胁对象，小部分边坡底部为平台，规划为草地或乔木林地，存在施工安全隐患（图 3-8）。

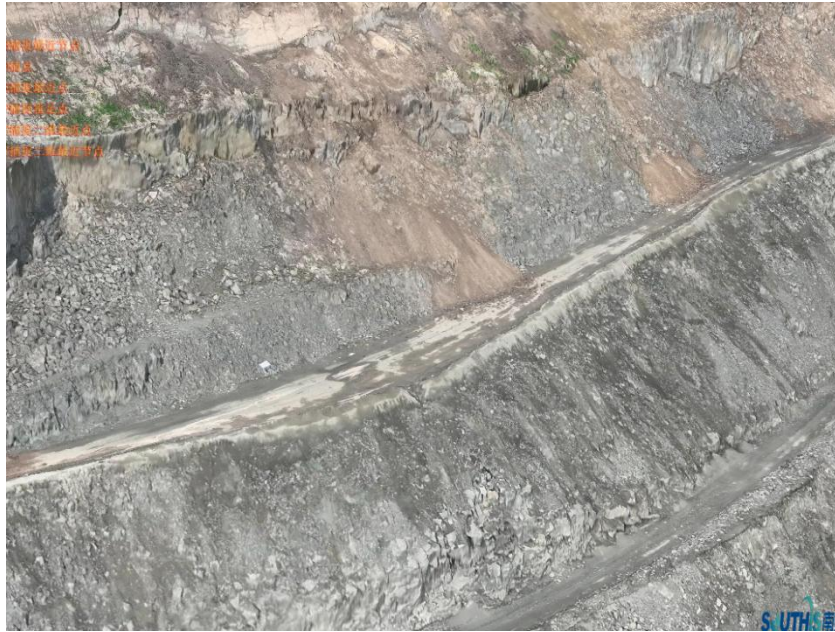
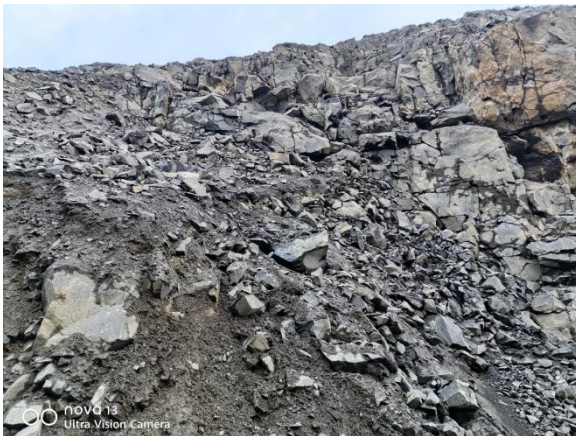
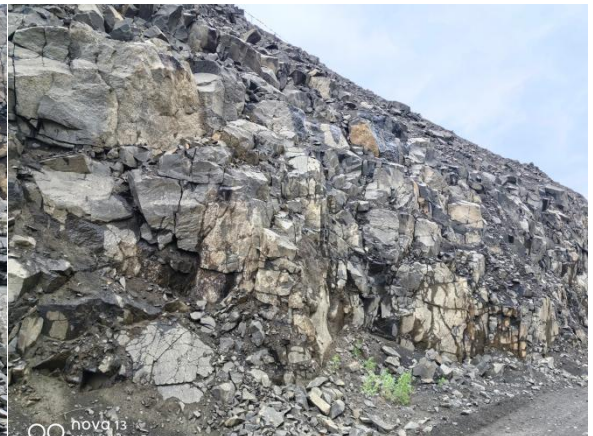
三采区在采矿许可证到期前一直处于生产状态，矿区内斜坡坡体仍存在一定量的松散碎石，特别是部分边坡区域，存在崩落但未清理的松散碎石，由于采矿许可证到期不再进行清理，该区域碎石堆积于坡体中上部，同时由于生产施工扰动，造成边坡存在较多危岩体，存在崩滑危险，可能对生态修复施工作业人员及设备存在威胁（图 3-10——图 3-12）。

图 3-10 三采区开采崩落堆积的危岩体

图 3-11 三采区开采崩落堆积的危岩体  
近景

图 3-12 三采区边坡近景

危岩体清理：对危岩体整体进行清理，保障修复施工安全，危岩体清理重点区位于三采区，主要为边坡残留的破碎的岩体，清理区面积约 2309.62m<sup>2</sup>，具体见附图 3 工程布置图，平均清理厚度 1.0m，清理方量约 2309.62m<sup>3</sup>。

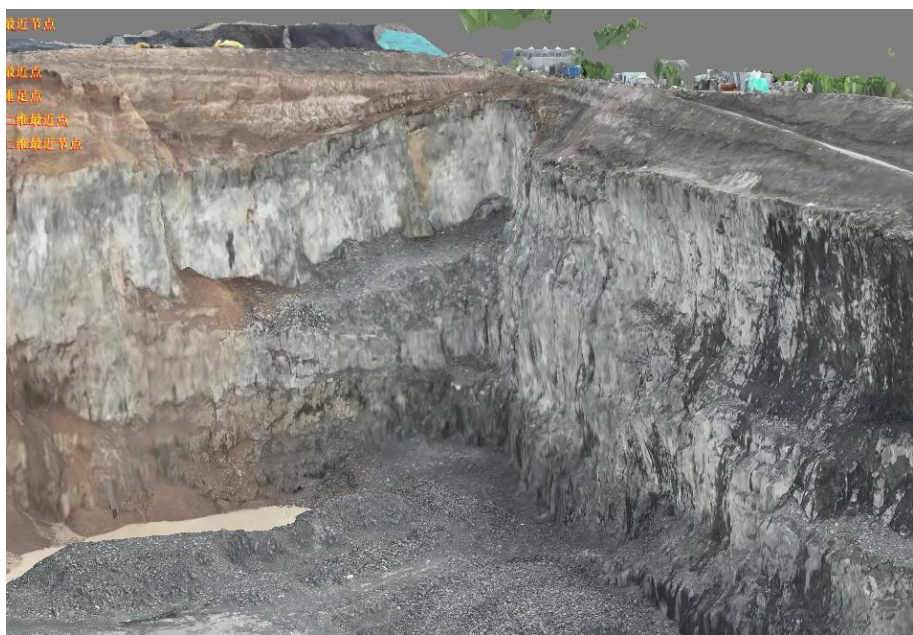
图 3-13 四采区局部边坡

四采区边坡高差大，北东侧顶部分布有上荒山组粉砂质黏土，向南西侧逐渐变薄，最大厚度约 20cm，坡度  $60^{\circ}$  左右，存在小方量崩、滑隐患。下部岩质边坡 45-50m，坡度一般  $75^{\circ}$  以上，局部近直立，岩体以中风化为主，以垂向节理裂隙为主，整体较为稳定，局部存在少量危岩体，整体危险性不大（图 3-13）。

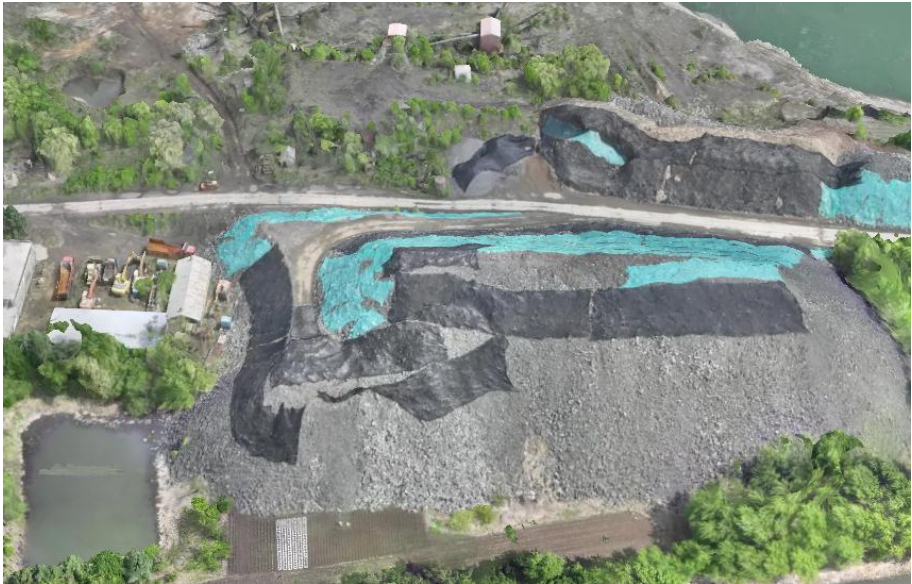
图 3-14 工业广场现状

施压占，也对土地资源及地形地貌景观影响严重，压占年限超过 5 年，损毁程度严重，损毁面积 3.5122hm<sup>2</sup>。

见图 3-14，现状土地资源及地形地貌景观损毁严重。

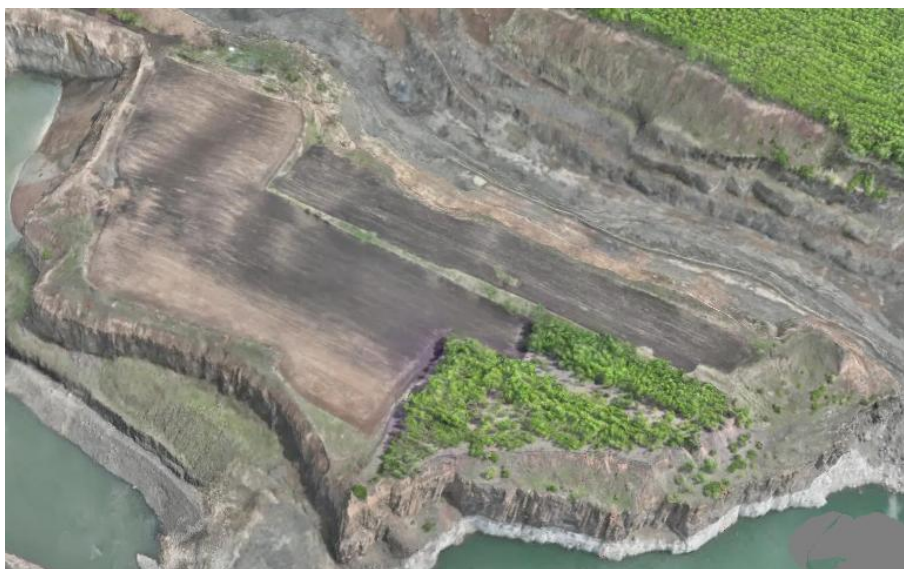
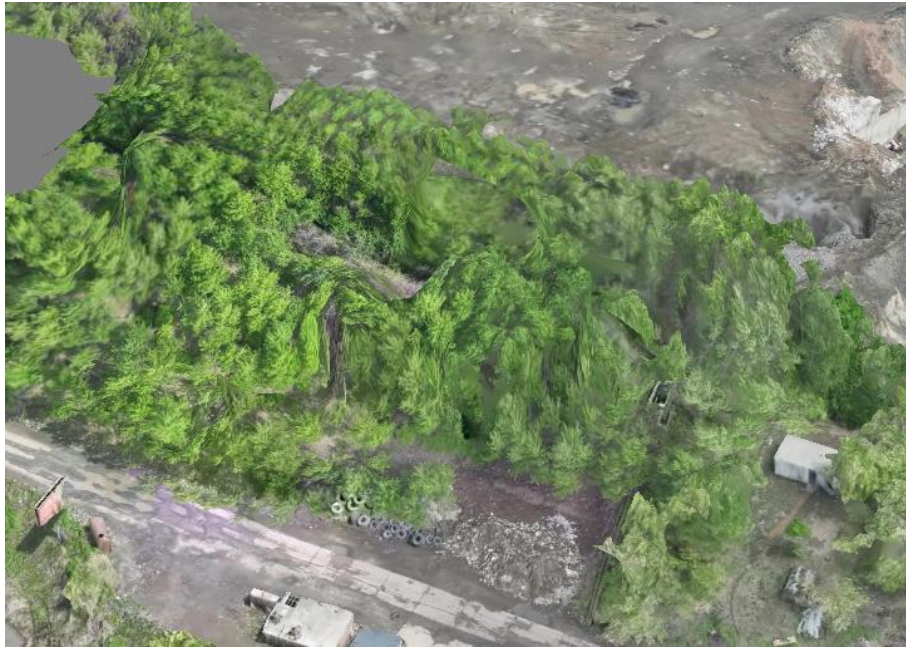
露天采场面积 58.7759hm<sup>2</sup>, 减去未损毁区面积 5.9651hm<sup>2</sup>, 见图 4-1、图 4-2, 剩余面积 52.8108hm<sup>2</sup>, 未损毁区具体地类组成见表 3-1。

图 4-1 未损毁耕地、林地区

图 4-2 未损毁林地区

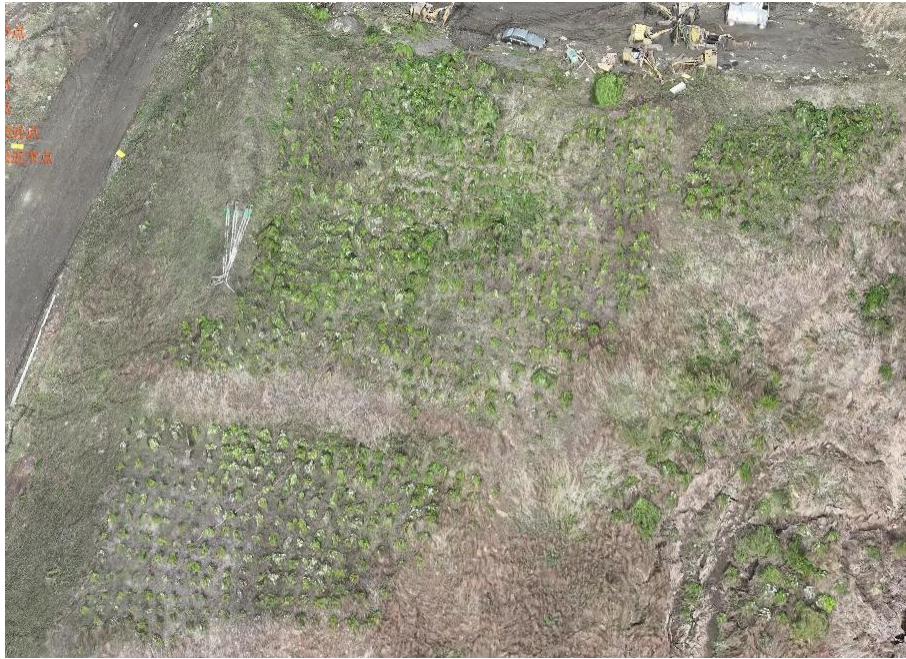
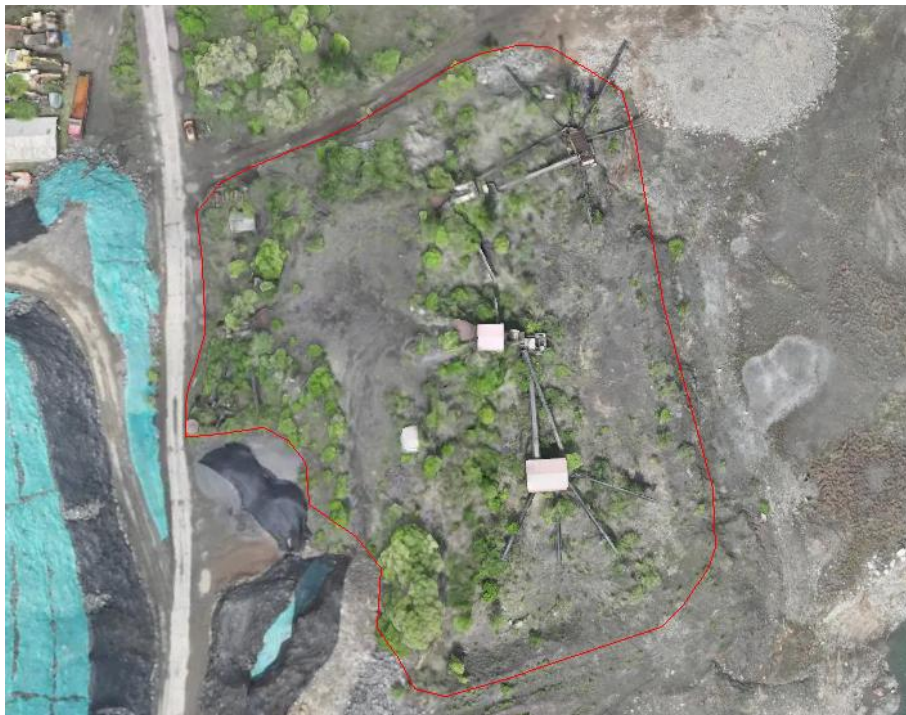
**平台及具排水条件采坑底部：**标高相对较高的采坑底部，局部降水自然排出至其他区域坑底的条件，且地形较为平坦，该区域及开采平台恢复为林地，恢复面积  $17.2535\text{hm}^2$ 。该面积包括已修复林地面积  $0.4563\text{hm}^2$ ，补栽林地面积  $0.7397\text{hm}^2$ ，见图 4-3、图 4-4，若不考虑以上两部分面积，修复面积为  $16.0575\text{hm}^2$ 。

图 4-3 已修复林地区

图 4-4 补栽区域

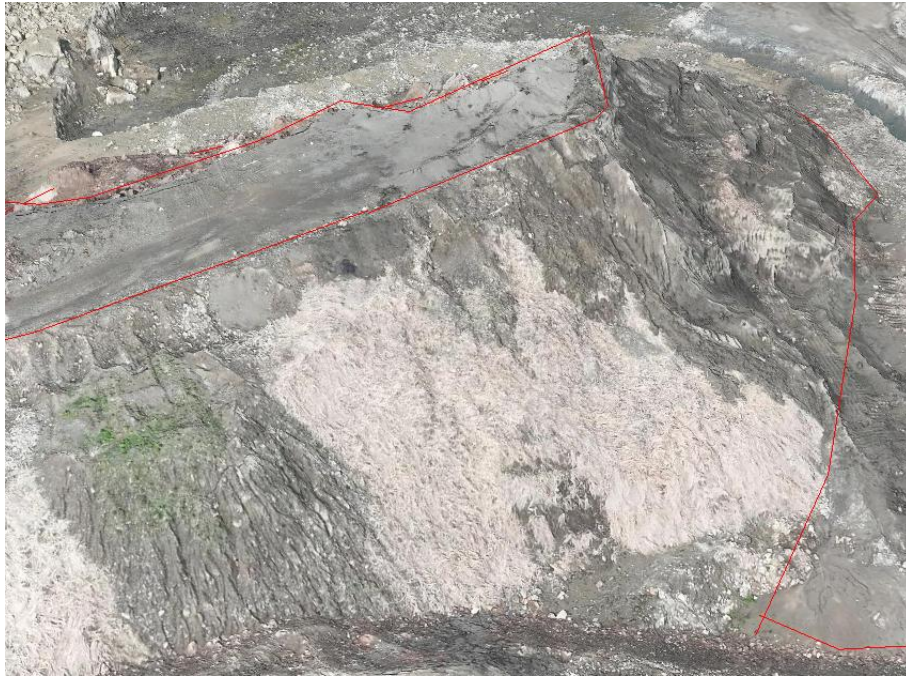
图 4-5 较平缓边坡

特别是上部黄土边坡一般坡度较为平缓，大致在 30-40°，见图 4-5，针对坡度较为平缓的边坡，利用表土拌合草籽进行播撒，恢复为草地，恢复面积 5.3741hm<sup>2</sup>。

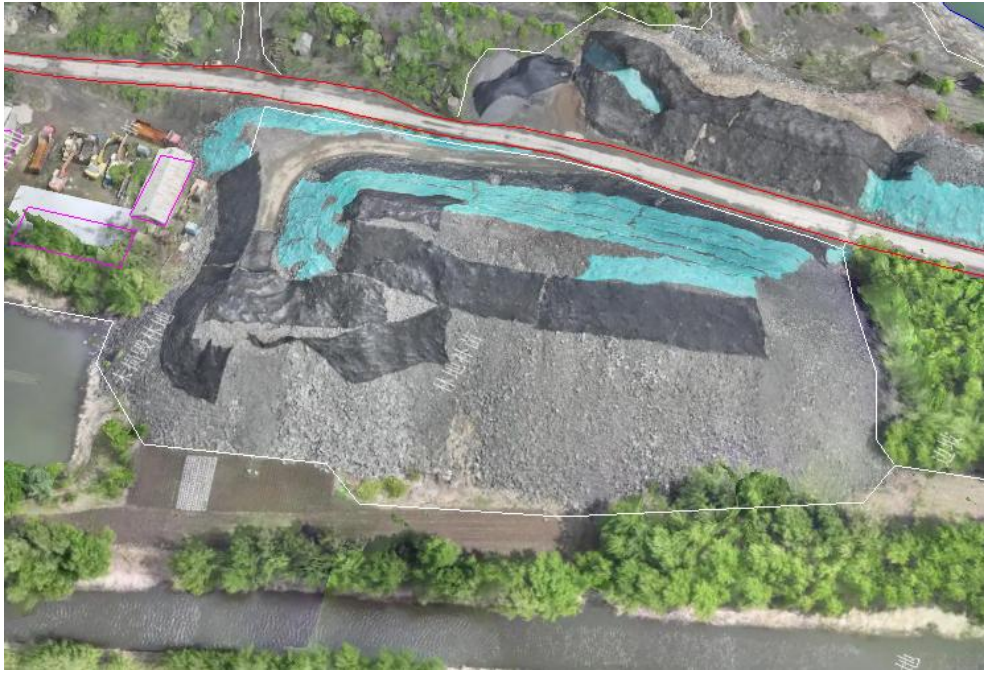
图 5-1 工业广场石料

工业广场及修复区内部分区域仍地方有生产的石料,见图 5-1,该部分的石料矿业权人自行进行销售运送处理,为矿山的生产活动,但需确保矿山生态修复的施工质量及进度不受影响,该部分工程不计入生态修复任务,但要确保在修复工程开展前完成清运,为生态修复工作提供场地条件。

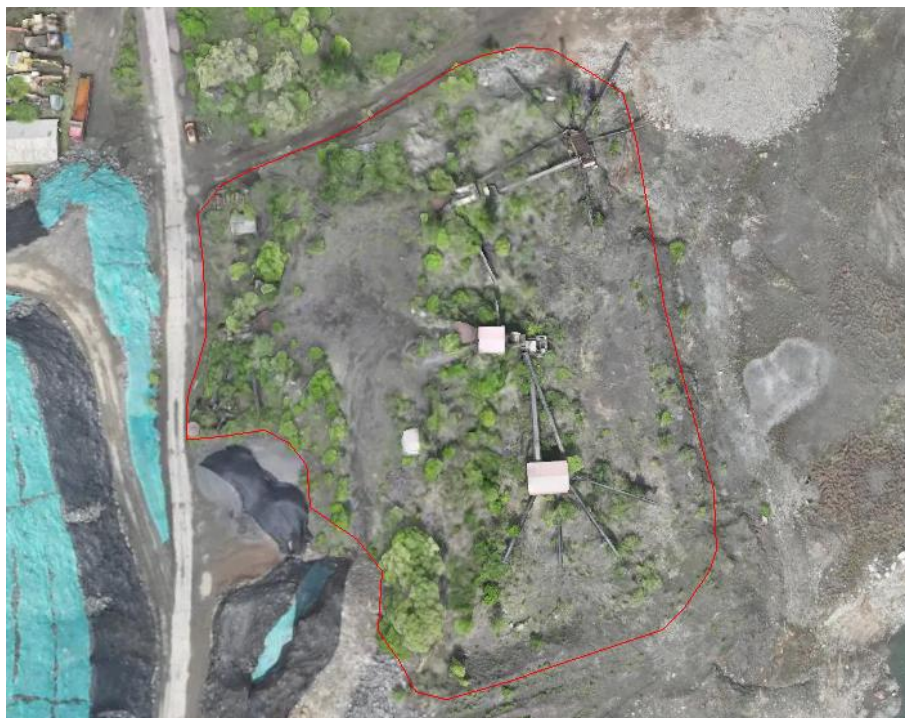
图 5-5 补栽区域

另有一处区域进行补栽即可，补栽区域总面积  $0.7397\text{hm}^2$ ，补栽面积比例约占  $50\%$ ，实际补栽面积  $0.3699\text{hm}^2$ ，需樟子松  $925$  株，补栽区见图 5-7。

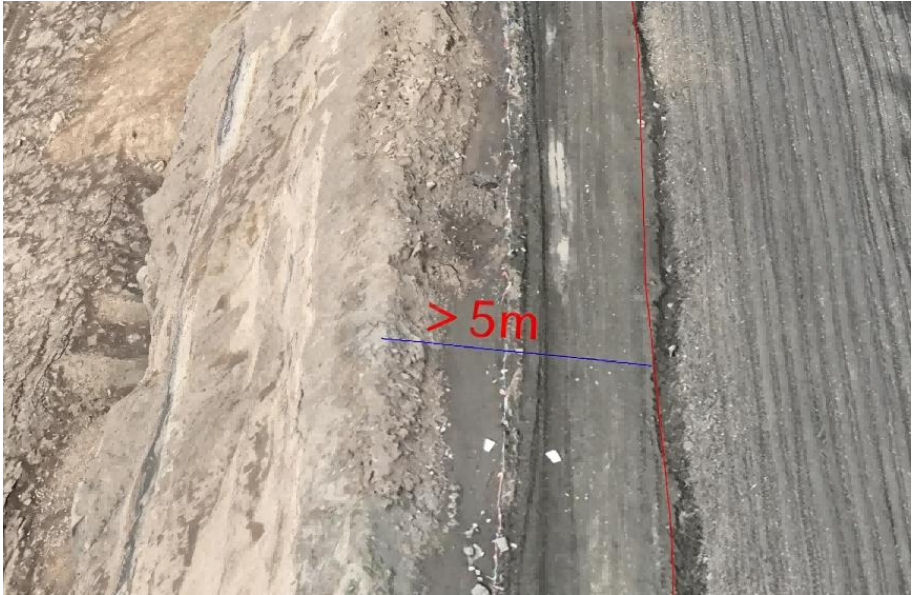
图 5-8 护栏设计位置示意图

护栏工程十分重要，因采区顶部部分粉质黏土边坡坡度较大，暴雨工况下位欠稳定状态，因此采用护栏围挡，预留出崩滑安全距离。粉质黏土边坡高度一般不超过 10m，一般在欠稳定粉质黏土边坡顶部预留 5m 以上安全距离设置护栏（图 5-8）。

本次设计露天采区外围边界、同时将东侧历史遗留矿山的边坡包括在内，设置防护栏一般距离不稳定土质边坡 5m 以上，位置详见平面布置图，护栏长度 4557.31m。防护围栏采用框架护栏网，立柱采用外径 76mm 圆形钢管，立柱地上高度 1.8m，立柱间距 3.0m，方框截面尺寸 20×30mm，网孔 90×170mm，混凝土基础尺寸 250×250×500mm，选用 C20 混凝土浇筑。
